# 清远市连州“2025.01.14”道路 交通事故深度调查报告

2025年02月20日

## 连州市“2025.01.14”交通事故调查报告

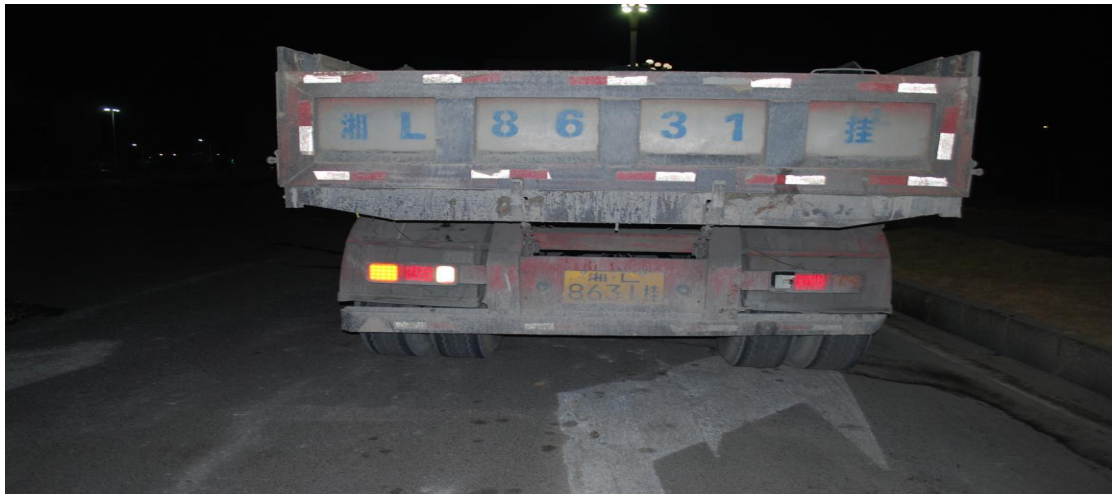
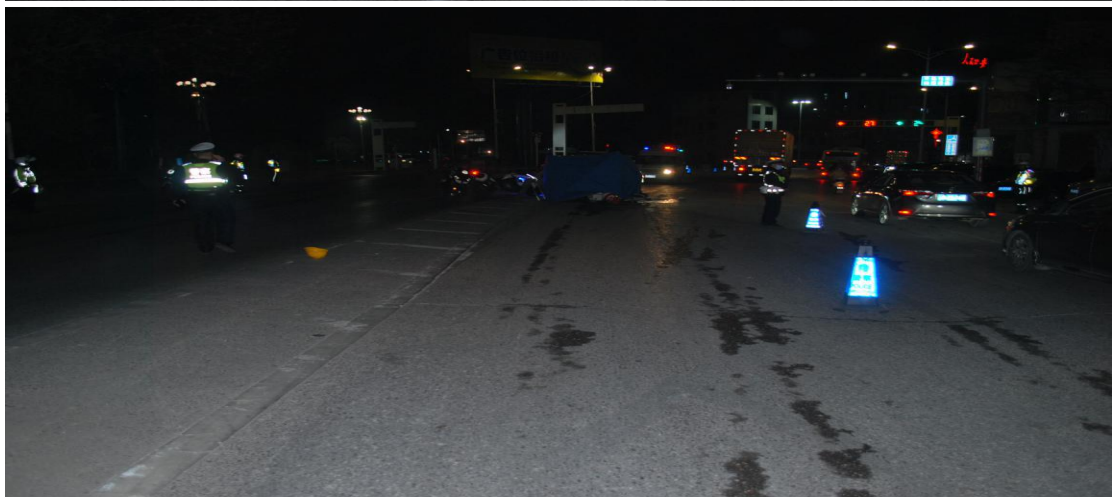
## 3、事故现场照片：

2025年1月14日18时24分许，谢某高驾驶粤H略号普通二轮摩托车沿107国道由南往北方向行驶至（连州市城南大道）连州市城南大道与兴连大道交叉红绿灯路口时，追尾碰撞前方同向停车正在等待红绿灯信号由招某华驾驶的湘L略号重型半挂牵引车（牵引着湘L略挂号重型自卸半挂车）的半挂车右后尾部，造成谢某高现场抢救无效死亡，

现场位于（连州市城南大道）连州市城南大道与兴连大道交叉红绿灯路口，为一般弯坡 T 字交叉路口，设置有红绿灯交通信号灯控制，道路为沥青路面，南北走向系连州市城南大道，南往连州市九陂镇，北往连州市连江路，系双向 6 车道的城市快速道路，每条机动车道均宽为：4.0 米，北向右侧路边设置有“T 字交叉路口”的指路交通标志，道路中间设置有水泥防护栏，路面划示有中心黄色双实线、车道分界线；西往连州市兴连大道；路面完好，路表干燥，现场为原始现场，晚上，有路灯照明，视线良好，天气阴。

经调查取证证实，谢某高驾驶机件不符合技术标准具有安全隐患的机动车上道路行驶，行驶中未与前车保持足以采取紧急制动措施的安全距离，其行为违反了《中华人民共和国道路交通安全法》第二十一条“驾驶人驾驶机动车上道路行驶前，应当对机动车的安全技术性能进行认真检查；不得驾驶安全设施不全或者机件不符合技术标准等具有安全隐患的机动车。”之规定，第四十三条“同车道行驶的机动车，后车应当与前车保持足以采取紧急制动措施的安全距离。”之规定，是导致此次道路交通事故发生的主要过错。

招某华驾驶安全设施不全的机动车上道路行驶，其行为违反了《中华人民共和国道路交通安全法》第二十一条“驾驶人驾驶机动车上道路行驶前，应当对机动车的安全技术性能进行认真检查；不得驾驶安全设施不全或者机件不符合技术标准等具有安全隐患的机动车。”之规定，是导致此次道路交通事故发生的次要过错。

谢某高驾驶机件不符合技术标准机动车上道路行驶，未注意与前方车辆保持安全距离，反应出驾驶员安全意识淡薄；招某华驾驶标志标识不完善的货车上道路行驶反映出驾驶员驾驶货运货车未能做到定时检测车辆安全性能问题。需加大对驾驶员在驾驶车辆上路时必须依法杜绝酒醉驾现象，同时亦需要加大对货车驾驶员安全意识宣传杜绝驾驶标志标识不齐全的货运车辆上道路行驶。

湘L略号重型半挂牵引车牵引着湘L略挂号重型自卸半挂车驾驶员招某华担此次道路交通事故的次要责任，依法对其驾驶安全设施不全或者机件不符合技术标准等具有安全隐患的机动车行为进行行政处罚。

货车情况，督促货运货车整改，完善车辆反光标志标识等安全设施和机件。
